**PAPER SERIES 981368**

# **Doubling Oil Drain Intervals - The Reality of Centrifugal Bypass Filtration**

**Paul Coombs, Ian Cox and Andrew Samways**

The Glacier Metal Company Limited

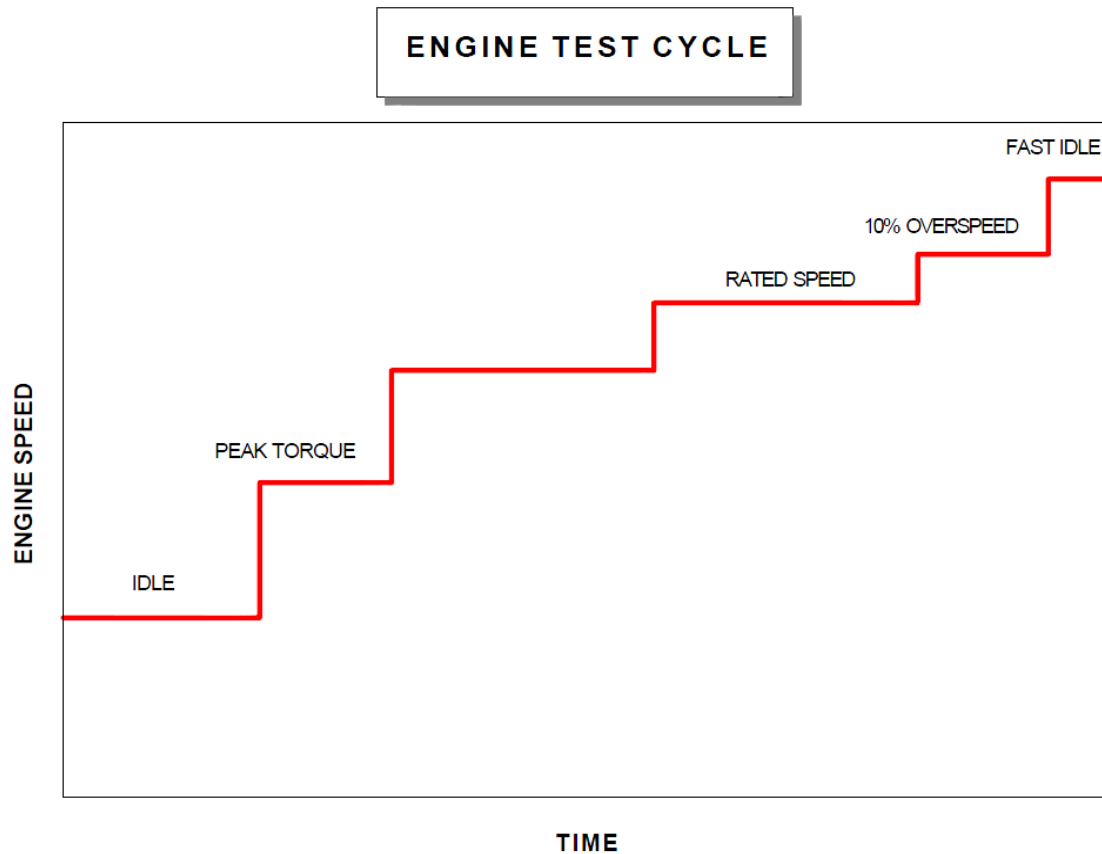
Båda motorer testade med hjälp av ett så kallade standardmotortest, ett förfarande som rekommenderats av motortillverkaren. Testförfarandet kallas modifierat livtidscykeltest, vilket ger motorn ett genomsnittsslitage under en period av 2100 timmar. Figur 3 visar motorprovcykeln mer i detalj.

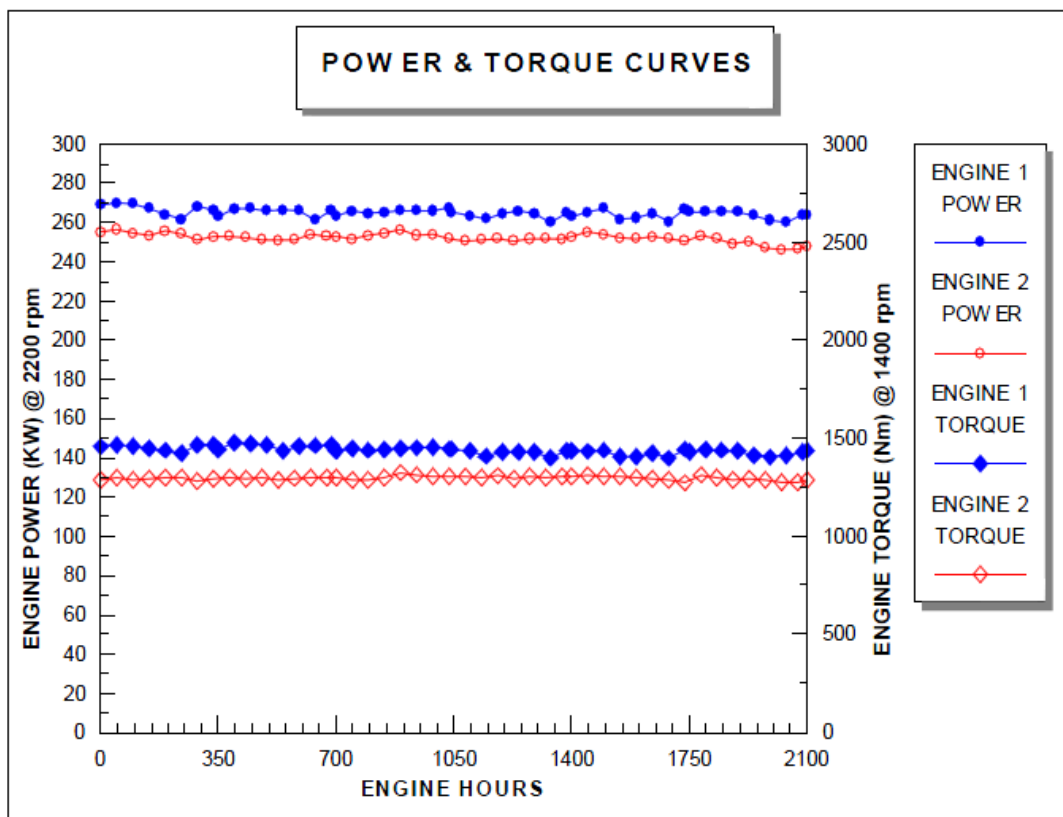
MOTORPRESTANDA - Diagram/Figur 4 visar effekt och vridmoment som de båda motorerna lämnade under hela testperioden. Som nämnts tidigare valde tillverkaren två motorer med likartade egenskaper för testet. Dock lämnade Motor/Engine 1 något mer effekt än Motor/Engine 2, vilket får tillskrivas marginella skillnader från tillverkningen. Bränsleförbrukning och bränsletemperatur överensstämde mellan de två motorerna.

Figure 4. Engine Power and Torque Comparison.

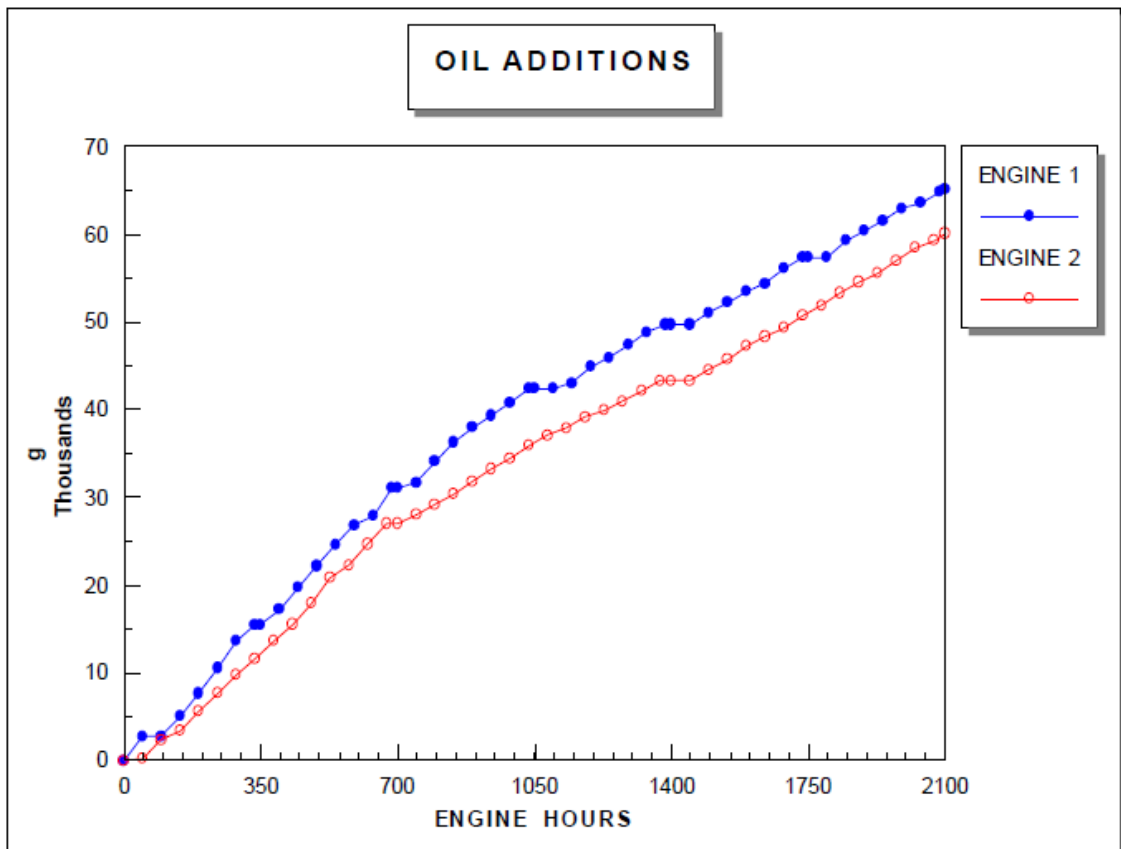
Diagram/Figur 5 visar den ackumulerade mängd olja som fått tillsättas för att hålla oljenivån. Detta visar att Motor/Engine 2 behövt mindre mängd oljepåfyllning vilket troligen härrör från mindre cylinderslitage. En nackdel med detta är att Motor/Engine 2 inte fått sin olja utspädd med färsk olja i samma grad, vilket i sin tur medfört att föroreningsgraden ökat något.

Figure 5. Cumulative Oil Additions for Both Engines.

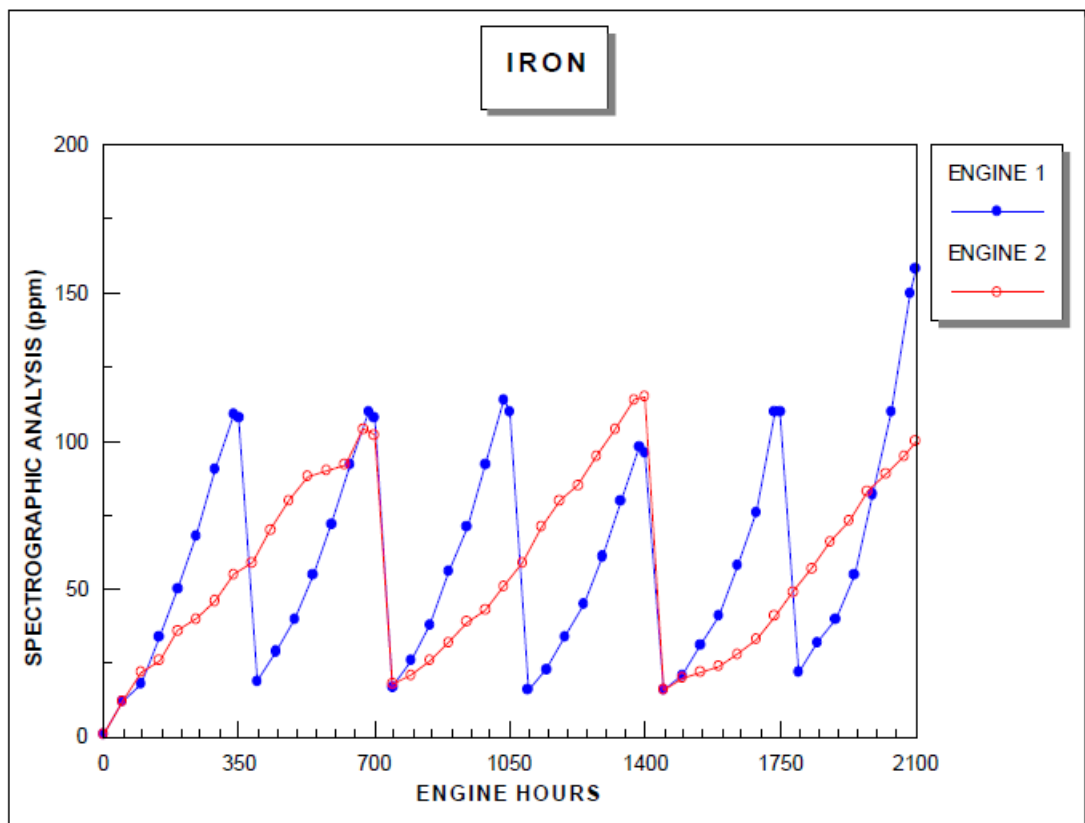
Diagram/Figur 6 visar halten av järn i smörjoljan för båda motorerna. Det kan tydligt ses att nivån av järn i oljeprover från Motor/Engine 1 ökar genomgående över 350 timmarsperioden mellan varje oljebyte. Den ökande nivån av partiklar kan förklaras av en ökning det naturliga slitaget som äger rum i motorn. Detta är ett tillstånd som förväntats av motortillverkaren, i synnerhet för cylinderkomponenter. Ökningen av den ackumulerade mängd järn i Motor/Engine 2 är väsentligt lägre. Det tog ungefär dubbelt så lång tid som för Motor/Engine 1 att uppnå samma nivå.

Nedanstående diagram visar för Motor/Engine 2, ett resultat som förmodligen beror på en kombination av två saker. Dels tar oljereningscentrifugen effektivt bort järnpartiklar ur oljan, vilket i sin tur medför att slitaget, alltså antalet järnpartiklar minskar.

Figure 6. Spectrographic Oil Analysis of Iron in Lubricating Oil for Both Engines.

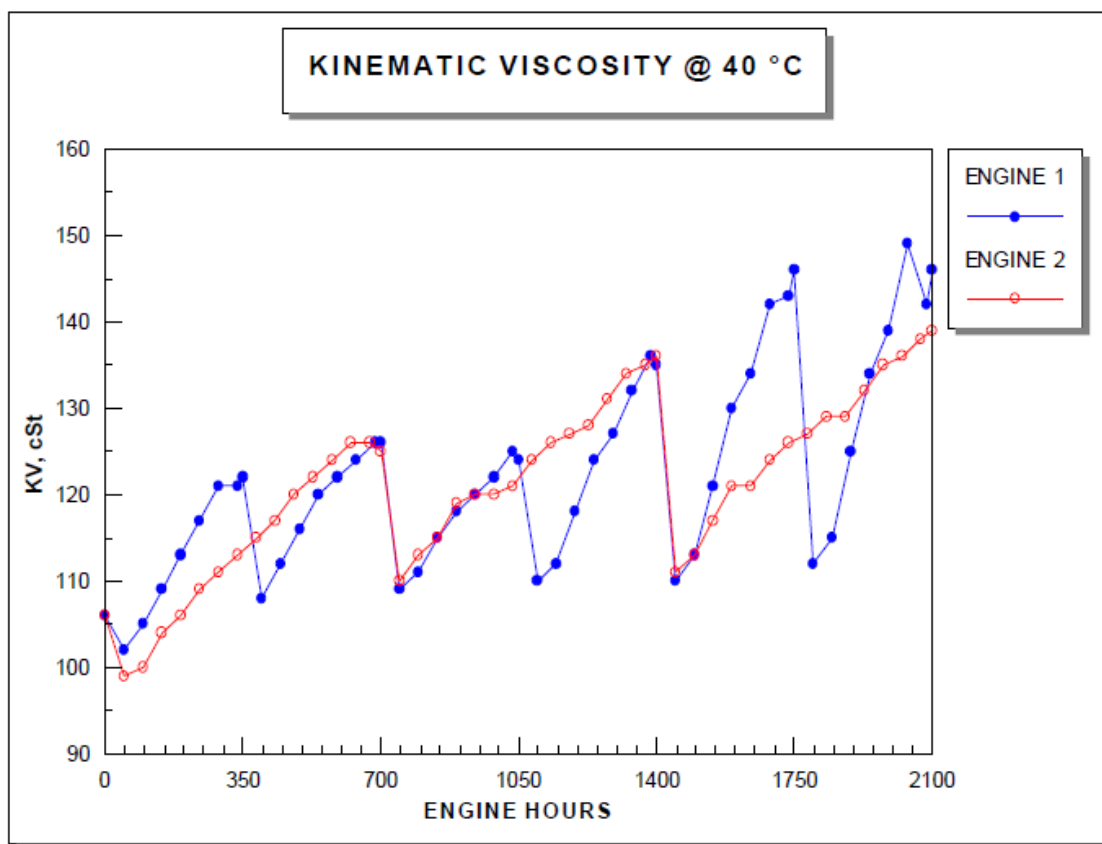
Diagram/Figur 7 visar viskositeten hos oljan i båda motorer, mätt vid 40°C. Att viskositeten är rätt, är en viktig parameter för oljans förmåga att kunna flyta genom motorn. Allmänt kan sägas att, en smörjolja som är fylld med smuts, får en högre viskositet och därmed får svårare att flyta genom trånga kanaler och lager. Diagrammet visar tydligt att ökningstakten av oljans viskositet för Motor/Engine 2 är betydligt lägre än den ökning som sker för Motor/Engine 1. Det kan också konstateras att en procentuell ökning av viskositeten sker gradvis under hela testets 2100 timmar. Detta på grund av ökat slitage.

Figure 7. Oil Viscosity.

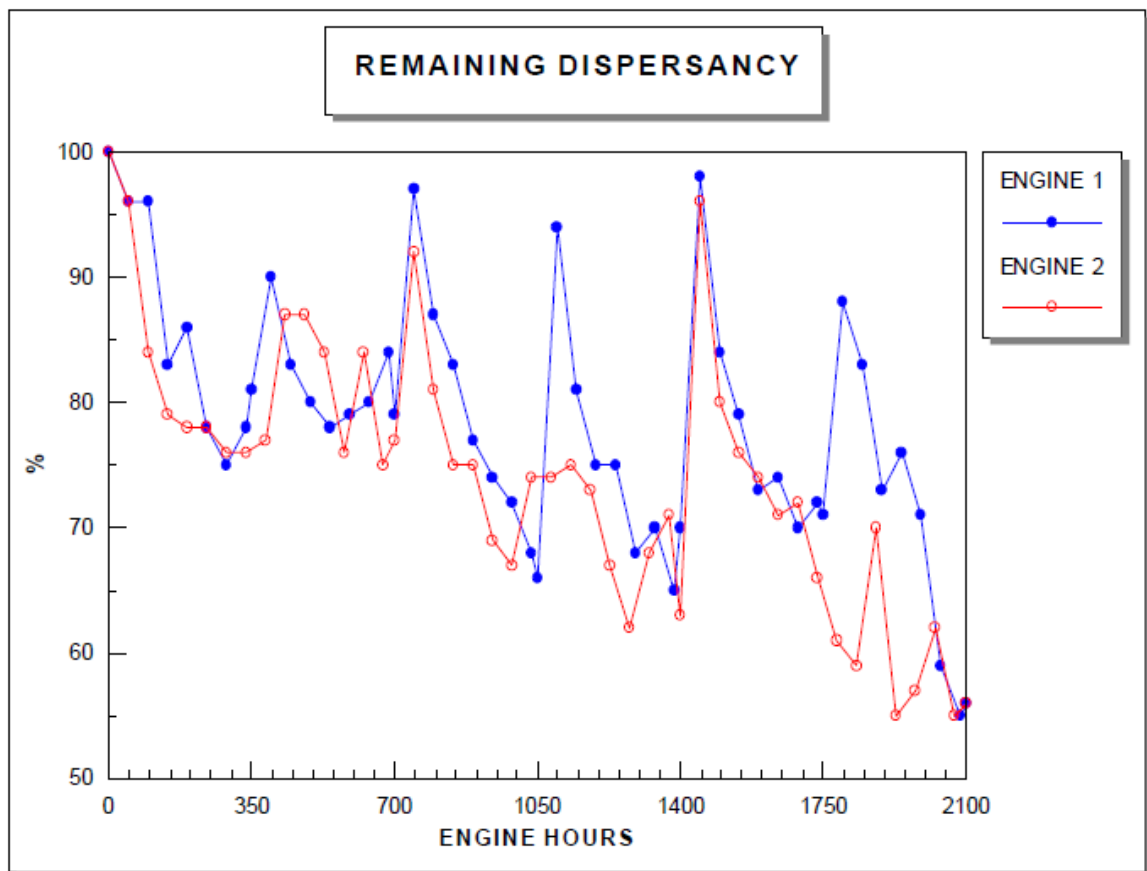
Diagram/Figur 9 visar den återstående aktiva dispergeringsförmågan för smörjoljan i de båda motorerna. Detta är ett mått på oljans förmåga att finfördela partiklar av t ex sot och sålunda förhindra hopklumpning. Vartefter oljan kontamineras, försämras dispergeringsförmågan. Trots förlängd serviceintervall visade det sig att denna förmåga bibehölls för Motor/Engine 2 tack vare att centrifugen avlägsnade flertalet av dessa sotpartiklar.

Figure 9. Remaining Dispersancy.

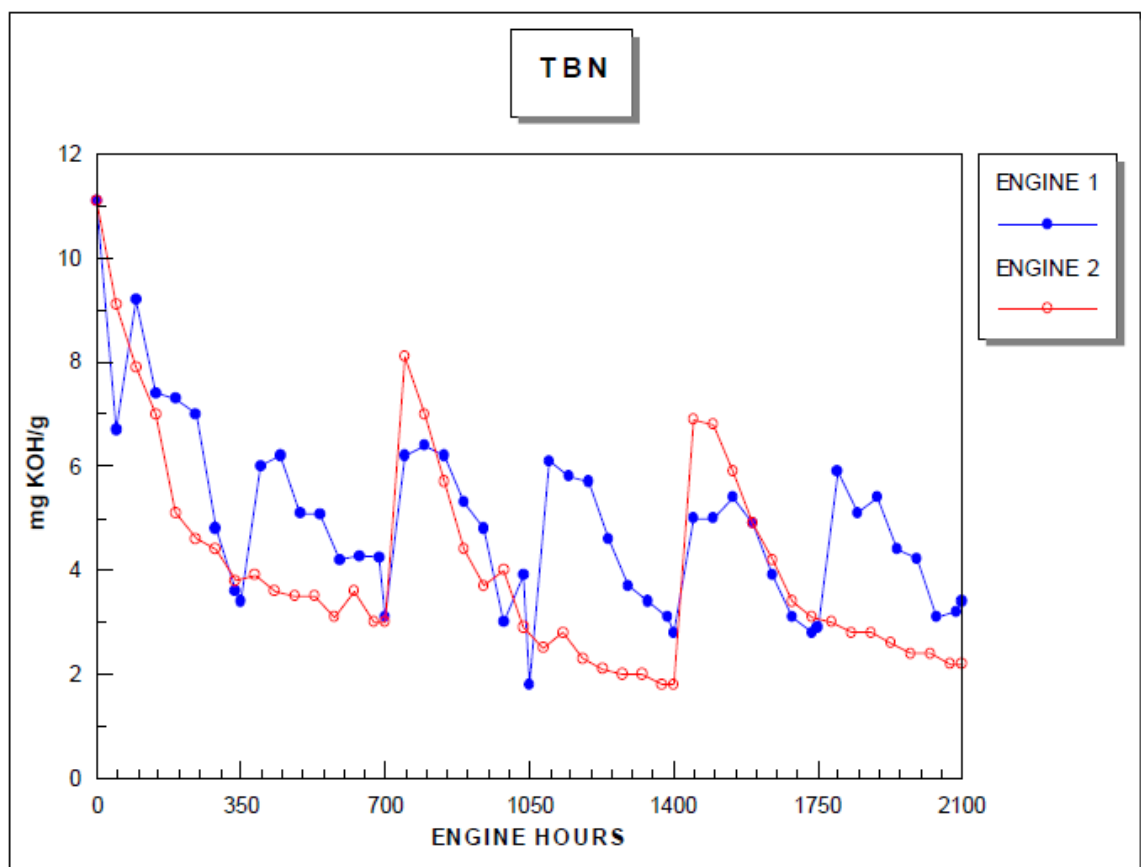
Diagram/Figur 10 jämför TBN-nivån i smörjoljan för de båda motorerna under hela testet. För Motor/Engine 1 kan man se en snabb förändring av TBN-nivån under de 350 timmars serviceintervaller. För Motor/Engine 2 kan man se att nivåerna sjunker ungefär likvärdigt i början av varje ny servicecykel, men med skillnaden att de har sedan en tendens att plana ut. Man kan också konstatera att den lägsta nivå som uppmättes i Motor/Engine 2 aldrig understeg 2mg KOH/mg vilket är den minsta gräns motortillverkaren tillåter.

Figure 10. TBN.

Vid en motors förbränning bildas av dess rester samt vatten olika syror mm. En oljas totala bastal (TBN) är ett mått på oljans totala reserv av alkalinitet som används för att neutralisera syror. Vartefter TBN-talet sänks minskar oljans förmåga att neutralisera dessa syror.

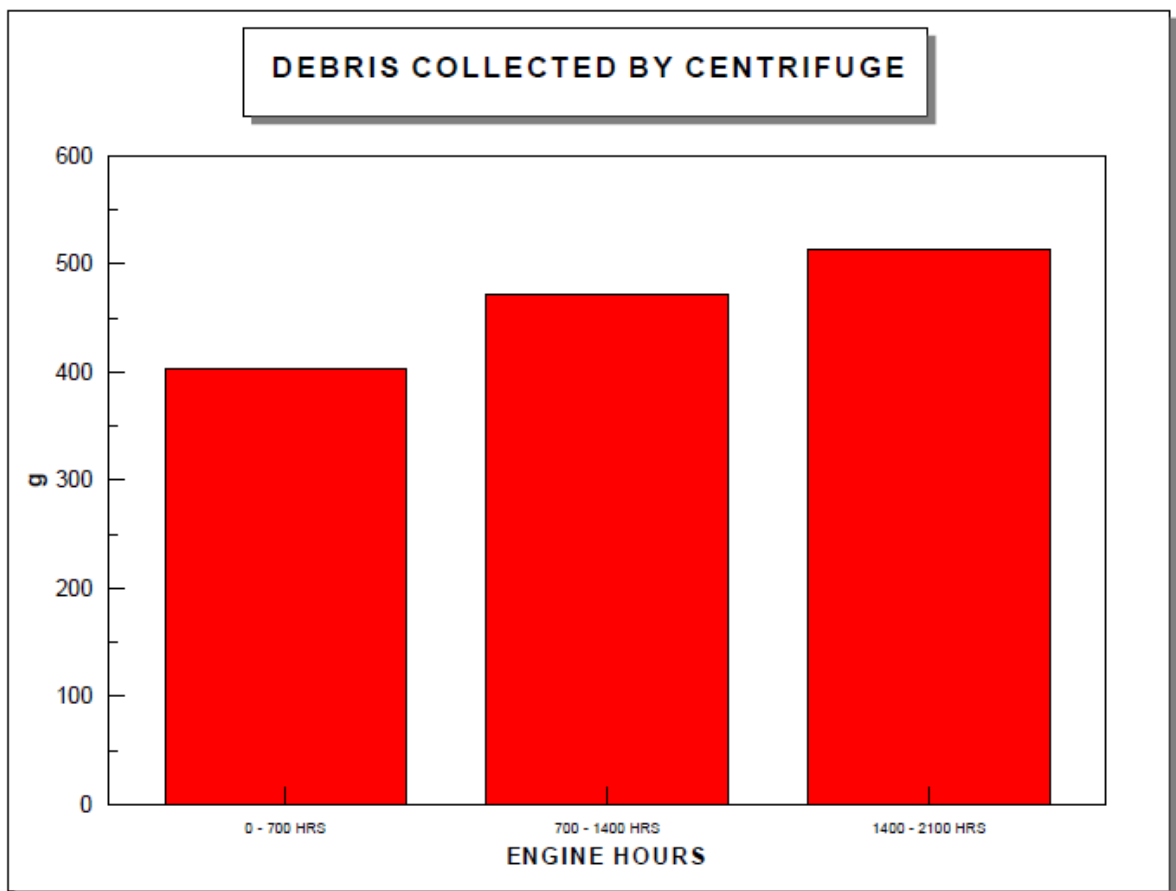
Under hela testet filterade centrifugen på Motor/Engine 2 bort totalt 1,389g\*\* föroreningar från smörjoljan. Figur 11 visar fördelningen av den filterade mängden fördelat på de tre bytesintervallerna. A denna analys kan konstateras att centrifugen avlägsnade procentuellt med föroreningar i slutet av testen, vilket kan härledas till det ökade komponentslitaget\*\*\*. Genom spektrografisk analys av föroreningarna kunde konstateras vad de innehöll.

Figure 11. Debris Collected by Centrifuge.

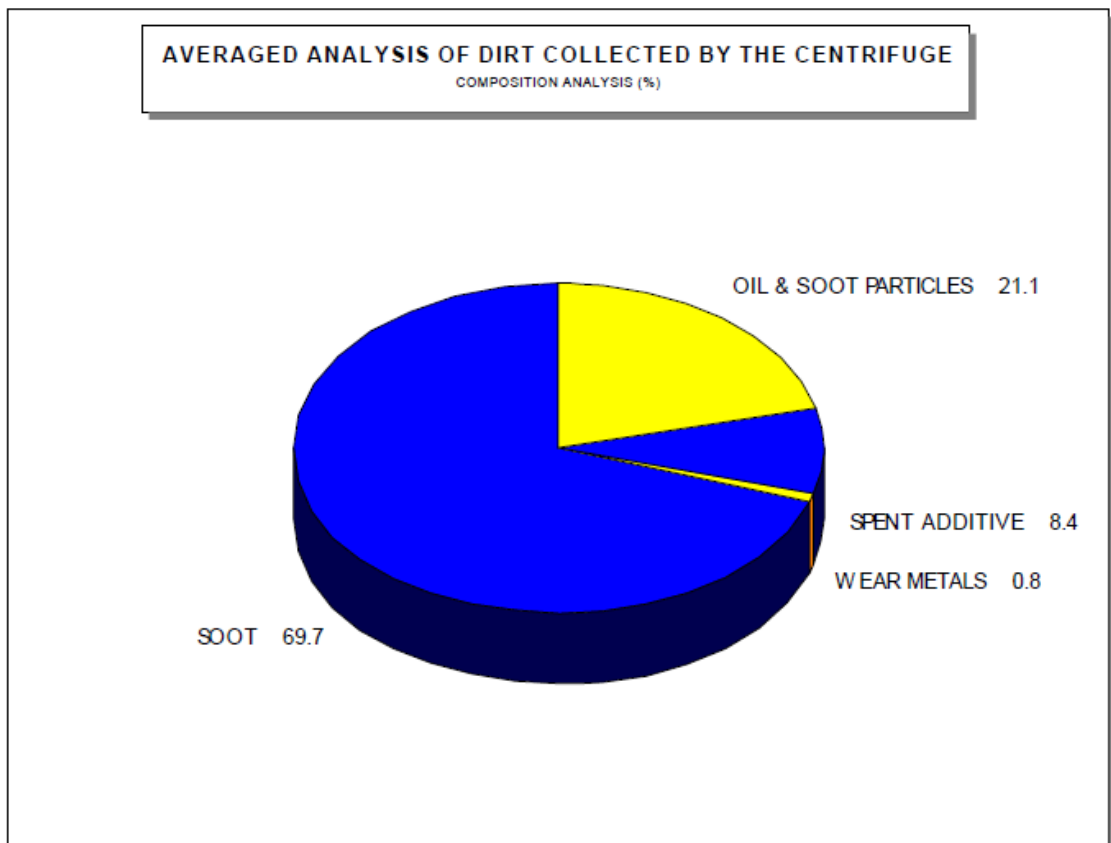
Figur 12 illustrerar analys av de föroreningar som fastnat i Oljerenarcentrifugens tre insatshylsor. Analysen visar som synes att den absolut största delen av motorns föroreningar är sot\*\*\*\*.

Figure 12. Analysis of Dirt Collected by Centrifuge.

\*\*\*\* Pelles anm: Vilket vi också kan se il oljan hos en dieselmotor. Betänk att sot är hårt och sliter.

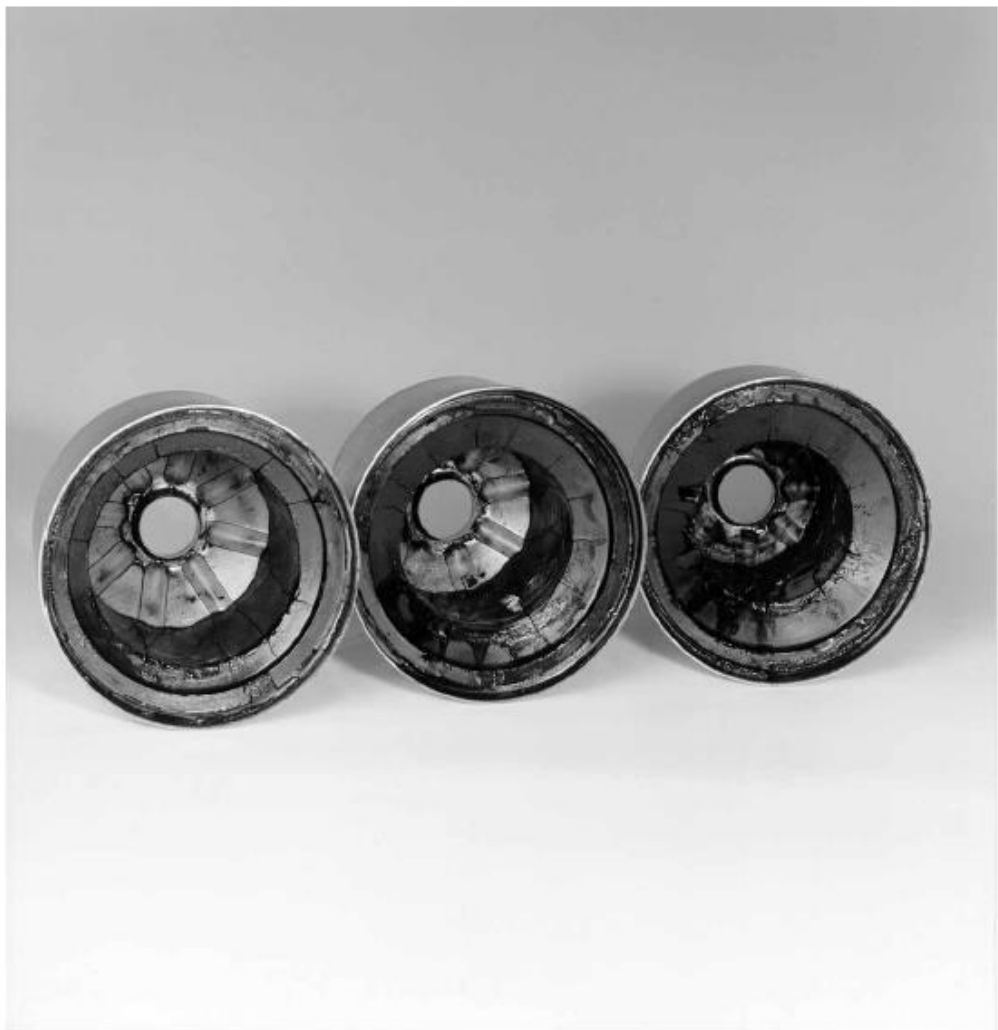
Figur 13 visar de tre insatshylsor som varit placerade i Oljerenarcentrifugen, med den första till vänster i bild.

Vid närmare inspektion kan ses att alla tre insatshylsor är packade med ett hårt, torrt lager av föroreningar, med endast en minimal mängd smörjolja. Figurerna 15, 16, 17 visar de tre insatshylsorna individuellt mer i detalj.

Figure 13. Centrifuge Rotor Covers from Engine 2.

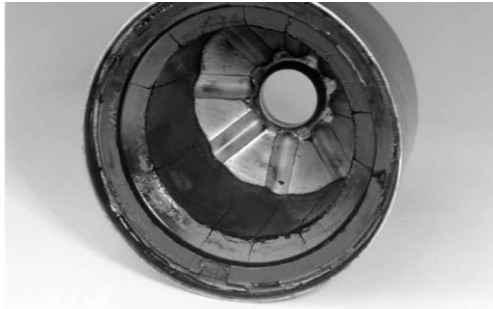
Figur 14. Insatshylsan från Oljerenarcentrifugen vid första oljebytet 0 – 700 timmar.

Figure 14. Centrifuge Rotor Cover from Engine 2 (First Oil Drain - 0-700 Hours)

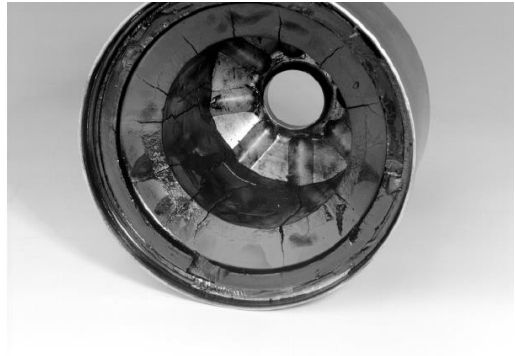
Figur 15. Insatshylsan från Oljerenarcentrifugen vid andra oljebytet 700 – 1400 timmar.

Figure 15 - Centrifuge Rotor Cover from Engine 2 (Second Oil Drain - 700-1400 Hours)

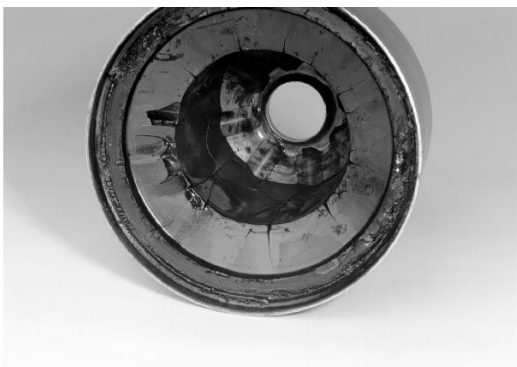
Figur 15. Insatshylsan från Oljerenarcentrifugen vid tredje oljebytet 1400 – 2100 timmar.

Figure 16 - Centrifuge Rotor Cover from Engine 2 (Third Oil Drain - 1400-2100 Hours)
